參賽編號：PS8030	機構名稱：仁愛醫療財團法人大里仁愛醫院
參賽單位：風險管理部	主題：減少氣管內管滑脫以提升管路安全
創意類別：提升管路安全

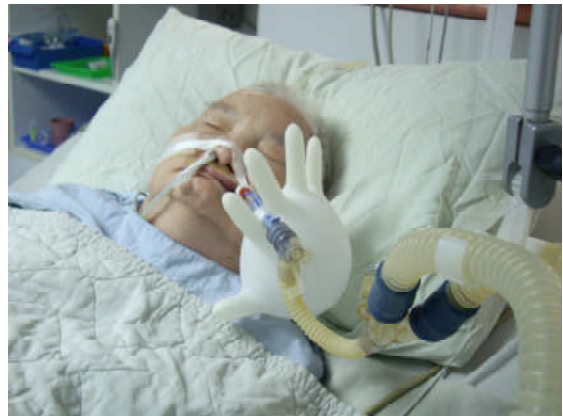
【圖二】增加管路支撐點

使用中的呼吸器，其管路內常因水分聚積或未使用支架支撐而垂墜病人身旁造成拉力增加，無形之中也是造成管路滑脫的導因，故除了加強使用呼吸器上管路之固定架外，另利用塑膠手套使其內部充滿氣體膨脹，藉由手套指間的空隙放置氣管內管或蛇行管，增加管路支撐點與減少外力牽扯，以維護管路安全增進病人舒適。【圖二】

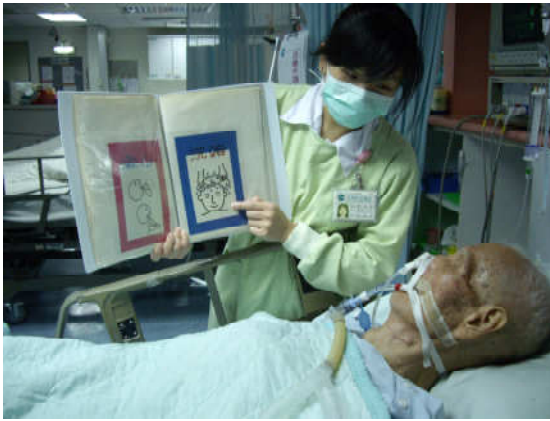
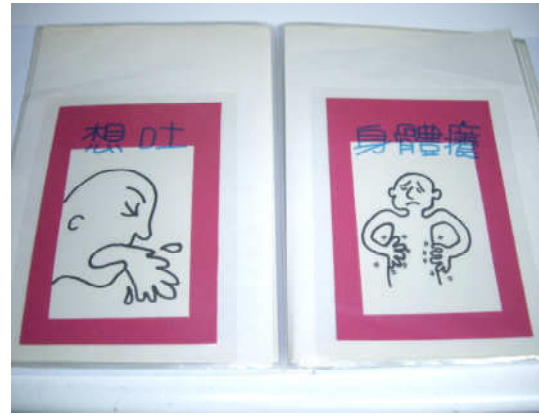
【圖三】運用語言溝通圖卡

使用呼吸器的病人，在溝通上本是一大挑戰，尤其是意識清楚的病人，放置氣管內管後喉頭的不適又有口難言，試著使用肢體語言表達時又常會雞同鴨講，然就以照護病人的心理層面而言，醫護人員更應該積極而主動的介入，即可利用手寫板或語言圖卡來進行溝通，讓病人進一步瞭解放置氣管內管的重要性，亦能清楚明白病人的需要，滿足其需求，避免病人因溝通上的困擾而情緒躁動或不配合，增加了管路滑脫的機會。【圖三】
